Melhoria da Eficiência Hídrica da Rede de Distribuição de Água do *Campus* do ISEC - Coimbra

AUTOR | Fernando José Campos Pinto

**Melhoria da Eficiência Hídrica da Rede de Distribuição de
Água do *Campus* do ISEC - Coimbra**

Relatório de Estágio apresentado para a obtenção do grau de Mestre em
Engenharia Civil – Especialização em Construção Urbana

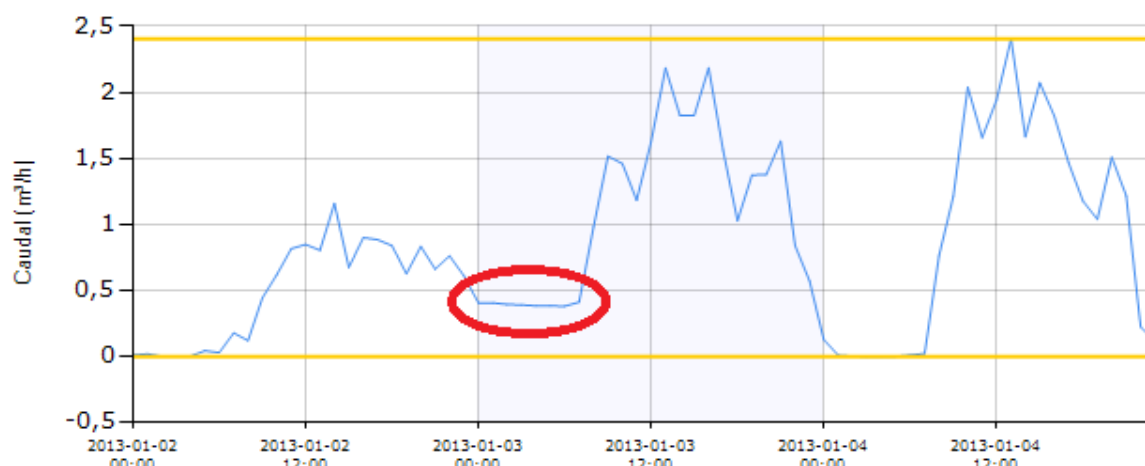
Figura 4.6: Exemplo de ocorrência de consumos noturnos anómalos (03-01-2013) (Adaptado de ISA, 2013).

A Figura 4.6 ilustra um de entre vários episódios ocorridos, em que se detetou, através da análise dos consumos noturnos, a ocorrência de anomalias na rede, tendo-se atuado de imediato no sentido de identificar a causa e de as corrigir (atente-se que no dia seguinte a cada ocorrência os consumos noturnos voltaram a ser nulos). A maioria destas situações está associada ao encravamento de botões de descarga de autoclismos na posição aberto, ficando a descarregar água em contínuo.

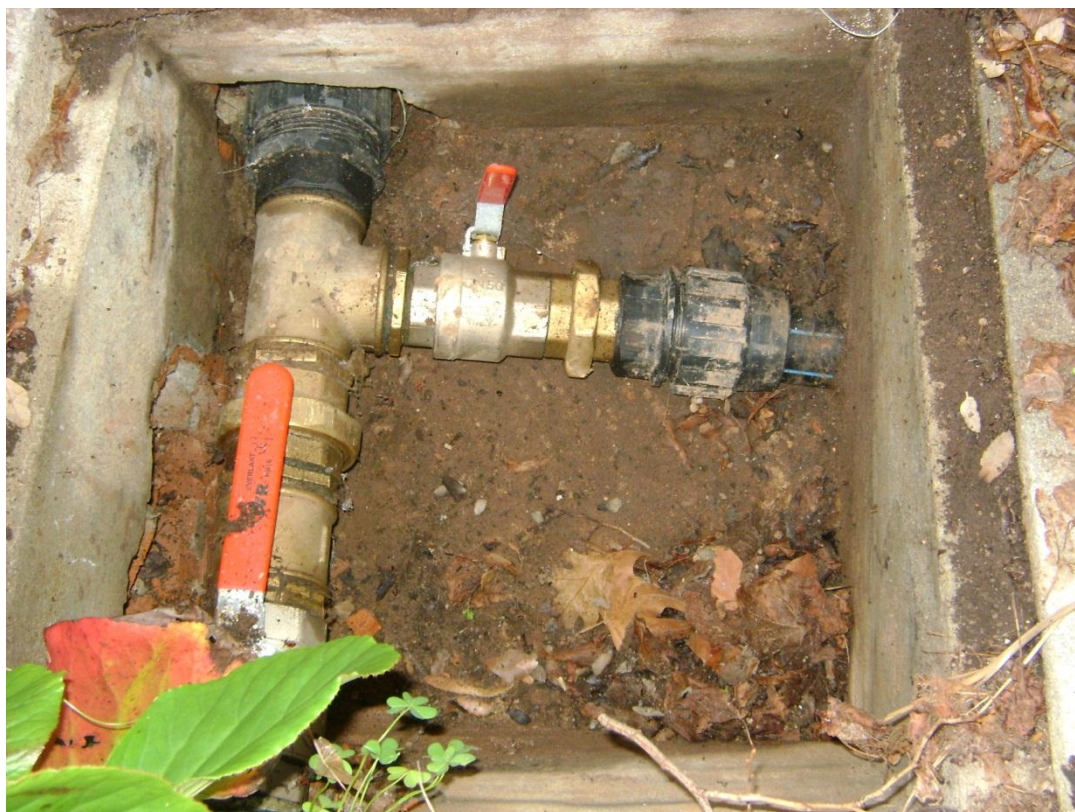
Figura 4.7: Nó após a reparação de fuga.

Na Figura 4.6 apresenta-se um nó onde foi identificada visualmente uma pequena fuga, a qual foi prontamente solucionada.

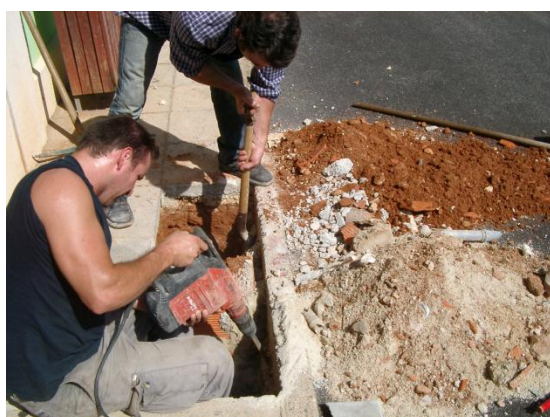
- A. Fuga em troço do lado sul do Edifício dos Gerais - malha I (Figuras 4.13 a 4.16));
- B. Fuga em troço do lado nascente do DEQB - malha II (Figuras 4.17 a 4.19).

Figura 4.13: Abertura de caixa até se encontrar a tubagem da rede de água.

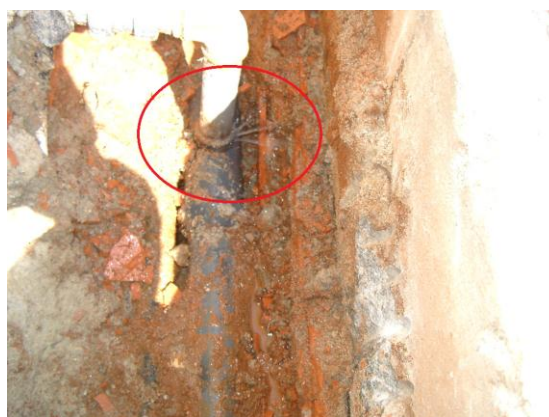
Figura 4.14: Confirmação da rotura.

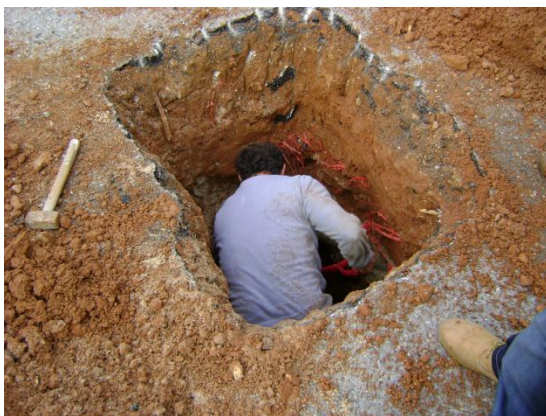
Figura 4.17: Abertura de caixa para procura da rotura.

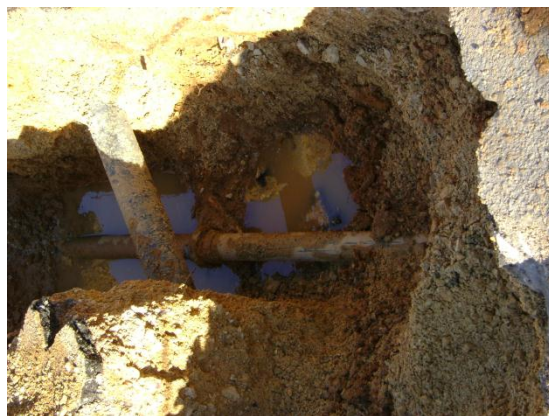
Figura 4.18: Confirmação da rotura.
